I en artikkel med overskrift **“The Volvo 2000 Series Gearbox Problem”** for en tid tilbake siden ble det redegjort for hva som, etter min oppfatning, er en uheldig konstruksjon (i overøringen gear/motor). Dette gjaldt VP 2000 serie med serienummer mindre enn 2300059128; overføringen ble modifisert fra dette serienummer.

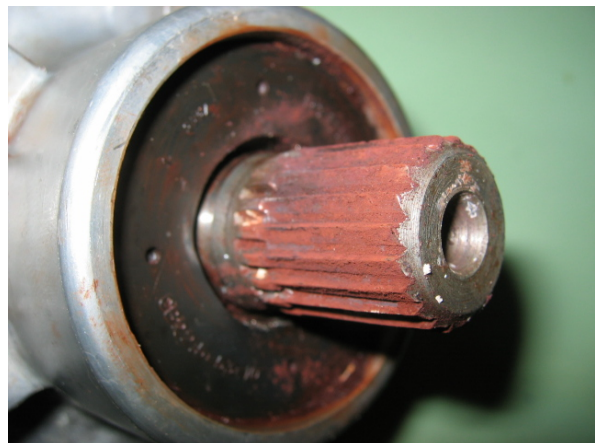
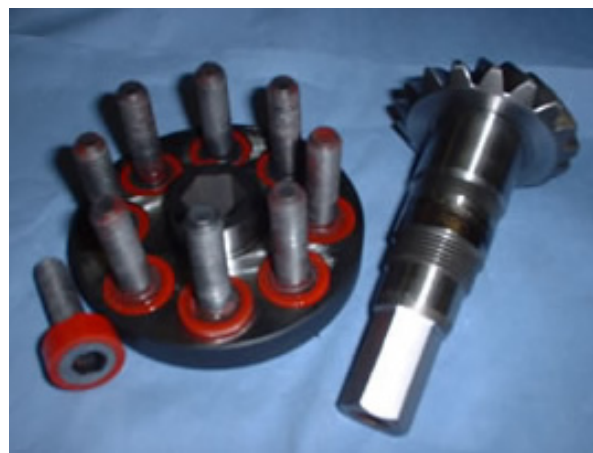
Hva er problemet? – jo pga uheldig konstruksjon slites splines'en mellom gear og motor ut. Det er ingen presis sentring av de to delene i splines'en og heller ikke fleksibelt oppheng; dette blir det trøbbel av. Det er det tatt hensyn til dette i modifikasjon. Muligheten til å smøre splines'en er også dårlig idet full demontering må til.

Pga kjennskap til ovenforstående sjekket jeg egent gear og fant en utslitt splines.

I et par artikler jeg hadde tatt vare på var oppgitt to firmaer i England som modifiserer splines'en dvs de sliper den bort og lager en sekskant av den i stedet – lager så en flens med tilsvarende innvendig sekskant og med fleksibel montering i svinghjulet.
