Spaltekorrosjon (Google, søk på "crevice corrosion" og bilder).

Leif Johnny Jensen 09.04.2015

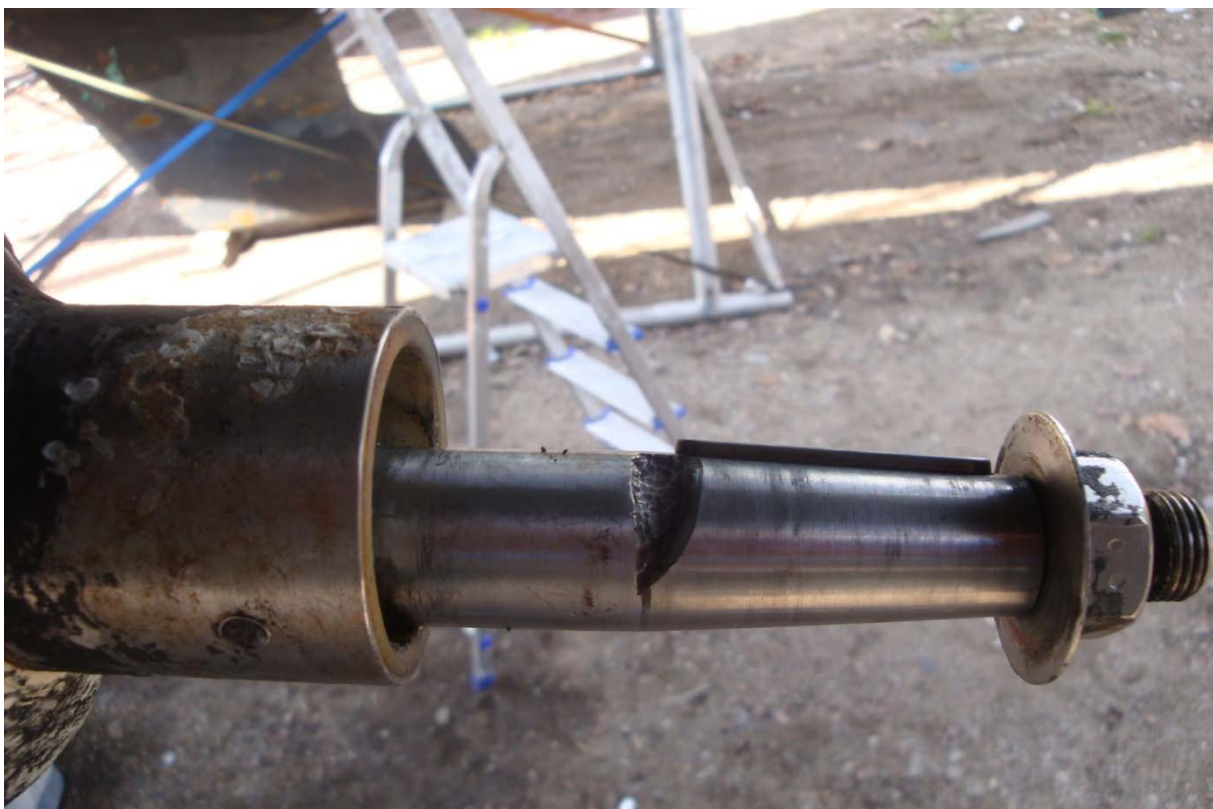
Bilde under er fra Vallø våren 2015 og siden undertegnede har bakgrunn/erfaring fra området samt det kan være vanskelig å kommunisere fenomenet verbalt var det bare å ta frem kameraet.

Spaltekorrosjon, som navnet antyder, forekommer i spalter om forholdene ligger til rette. Først og fremst betinger det en elektrolytt hvor saltvann er ideelt og anode og katode som kan være to forskjellige metaller. Det er imidlertid ikke en betingelse at det er to forskjellige metaller selv om det her er bronsepropell på syrefast 1) aksel. Det samme hadde nok skjedd med syrefast propell også fordi det oppstår ved en liten "skade" i kromoksidet på den syrefaste akselen som "åpner" inn til stålet som fremstår som anode i forhold til arealene rundt. Det oppstår galvanisk korrosjon og det utfelles klor som igjen danner saltsyre som ytterligere "forbedrer" prosessen; vi får en kraftig ionevandring hvor materiale transporteres fra anode til katode.

Katoden er jo de omkringliggende arealene og som syntes er det mye materiale som er fjernet fra akselen. En del av materialet var nok i selve spalten i det det virket som om propellen var loddet fast til akselen; den satt som fy.

Hvordan unngå problemet: jeg ville brukt vannfast fett på konen og selvfølgelig sinkanode som gladlig "ofrer seg" fremfor stålet (lavere i den sk spenningsrekken).

Mao styrer vi den galvaniske korrosjonen til sinkanoden.

Nær beslektet er tildekkingskorrosjon som en får ved tilteking (slam, bunstoff, maling ol) av, typisk, syrefast stål. Poler i stedet akselen for å få kromoksidet mest mulig intakt.
